Informe de Valoración Norma IFRS:
NIC 41 (Agricultura) / NIC 16 (Activo Fijo)

Predio Agrícola
Fundo Chorombo Alto
María Pinto / Chorombo
Región Metropolitana

N° Cliente 18443
N° Tinsa 414941
Fecha 15-10-2020

Fundo Chorombo Alto

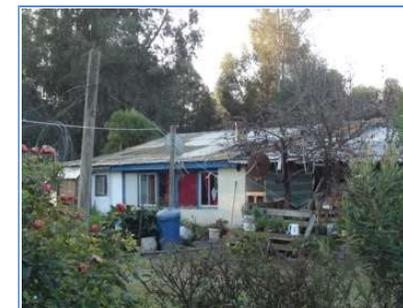
Descripción / Uso:	Casa estructura de madera, techumbre madera, cubierta zinc, piso ceramica y madera.
--------------------	---

Calidad general:	2.5 Corriente	Superficie Total: (M²)	70,00
Estado general:	2.5 Normal	N° Pisos:	1
Año de Construcción:	1995	Permiso de Edificación:	Sin información
Adosamiento:	Aislada	Recepción Final:	Sin información

Estructura soportante:	E. Madera	Daños Sismo	No	Techumbre:	Cercha de madera	Vida Útil	45
Calidad:	2.5 Corriente			Cubierta:	Acero zincado acanalado	VU Trans.	25
Estado de conservación:	2.5 Normal			Tabiques:		VU Rem.	20
Entrepiso:				Escalera:		VUR Adicionada

Observaciones:	Obra gruesa en estado de conservación general Normal ,sin daños por sismo. Terminaciones de calidad Corriente, en estado de conservación Normal, renovadas el año 2010. Instalaciones de calidad Corriente, en estado de conservación Normal, sin renovaciones recientes.
----------------	---

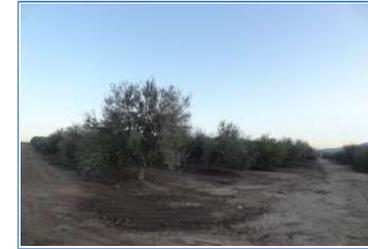
Año:	2012
Situación Municipal:	-
Tipo de Bien:	Mueble
Observaciones:

Vida Útil	30
VU Trans.	8
VU Rem.	22
VUR.Adicionada

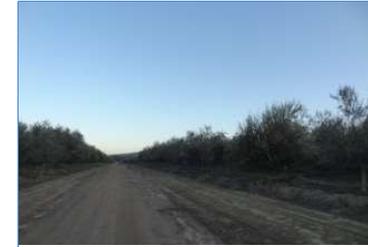
Unidades / Há:	286,00
Producción:	12
Observaciones:

Vida Útil	40
VU Trans.	8
VU Rem.	32
VUR.Adicionada

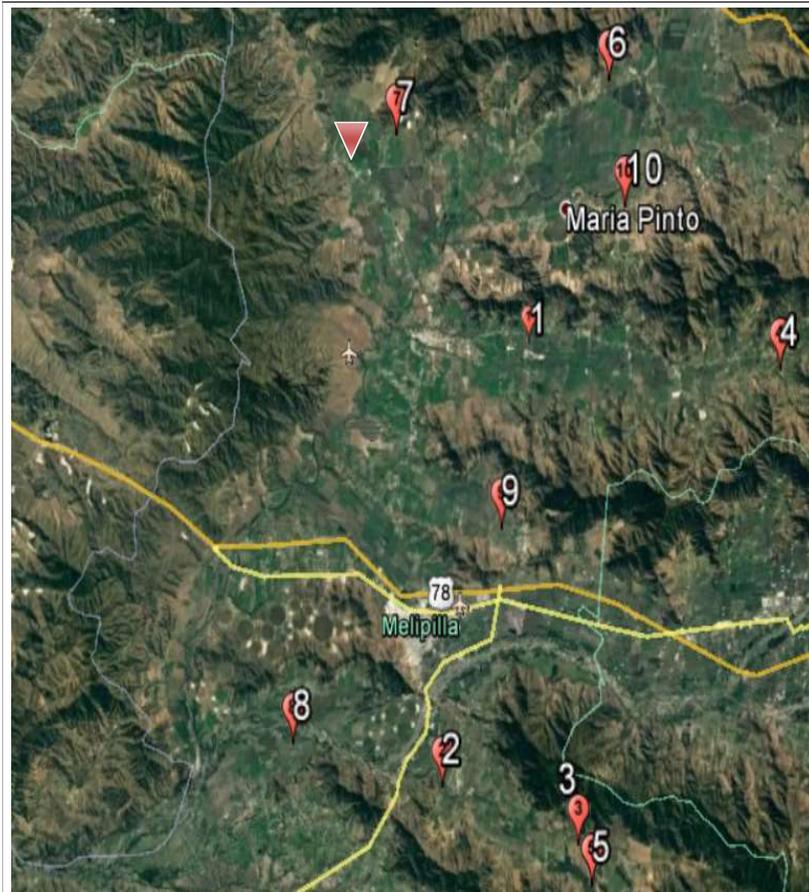
► **Ubicación aproximada de referentes**

Las referencias corresponden a predios emplazados dentro de un radio cercano a la propiedad en estudio, Las ofertas fueron obtenidas dentro de la región con condiciones similares, donde se encuentran terrenos de similares atributos. Las referencias adoptadas, se ubican en sectores de similares características, con similar atractivo y buena conectividad.

Ref. 1: Rol 2026-173, Pc. 3 PP Viña El Campesino, Melipilla. Capacidad de uso según SII IIIr, no incorpora derechos de aguas (predio de riego, solo venta de terrenos). Ubicación de acuerdo a cartografía del SII.

Ref. 2: Rol 2009-108, Pc.3 PP El Pabellón, Melipilla. Capacidad de uso según SII IIr, no incorpora derechos de aguas (predio de riego, solo venta de terrenos). Ubicación de acuerdo a cartografía del SII.
