Informe de Valoración Norma IFRS:

NIC 41 (Agricultura) / NIC 16 (Activo Fijo)

Fundo Los Quillayes

N° Cliente 18443
N° Tinsa 414948
Fecha 15-10-2020

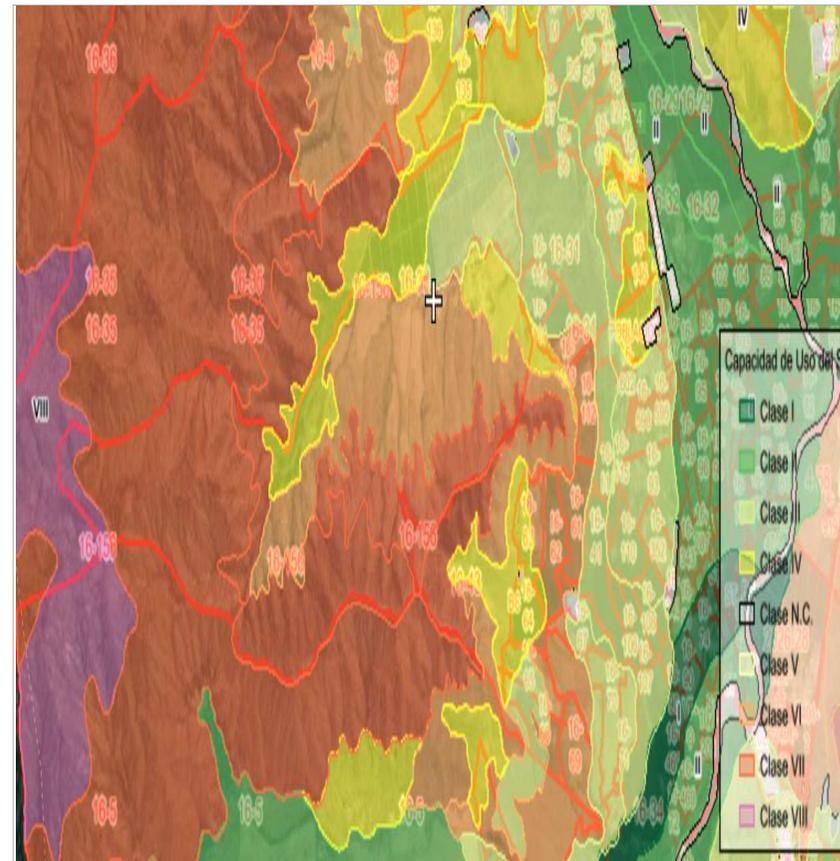
Imagen Clasificación de Suelos

- Ausencia de equipamiento cercano (Salud, Comercio, Servicios).
- Existe una gran cantidad de hectáreas de cerro, que presentan pendiente, baja calidad de suelo y alta pedregosidad, lo cual limita el uso de éstas.

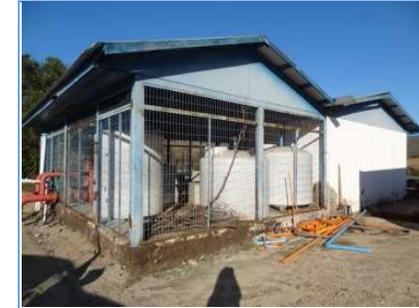
Descripción / Uso: Casa estructura de pilares y techumbre metálica, cubierta zinc, piso radier. Cuenta con un sector con muros de albañilería.

Calidad general:	2. Buena	Superficie Total: (M²)	88,00
Estado general:	2. Bueno	Nº Pisos:	1
Año de Construcción:	1990	Permiso de Edificación:	Sin información
Adosamiento:	Aislada	Recepción Final:	Sin información

Estructura soportante:	AA. Galpón	Daños Sismo		Techumbre:	Perfiles de acero	Vida Útil	40
Calidad:	2. Buena			Cubierta:	Acero zincado acanalado	VU Trans.	30
Estado de conservación:	2.5 Normal			Tabiques:		VU Rem.	10
Entrepiso:				Escalera:		VUR Adicionada

Observaciones: Obra gruesa en estado de conservación general Normal ,sin daños por sismo. Terminaciones de calidad Corriente, en estado de conservación Normal, renovadas el año 2015. Instalaciones de calidad Corriente, en estado de conservación Normal, sin renovaciones recientes.

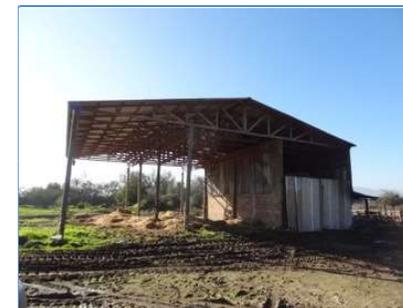
2) Galpón Follaje**Antecedentes Generales**

Descripción / Uso:	Construcción de pilares de rollizos de madera, techumbre madera, cubierta zinc y piso tierra.
--------------------	---

Calidad general:	4. Baja	Superficie Total: (M²)	280,00
Estado general:	3. Regular	N° Pisos:	1
Año de Construcción:	2012	Permiso de Edificación:	Sin información
Adosamiento:	Aislada	Recepción Final:	Sin información

Estructura soportante:	EE. Galpón	Daños Sismo		Techumbre:	Cercha de madera	Vida Útil	15
Calidad:	4. Baja			Cubierta:	Acero zincado acanalado	VU Trans.	8
Estado de conservación:	3. Regular			Tabiques:		VU Rem.	7
Entrepiso:				Escalera:		VUR Adicionada

Observaciones:	Obra gruesa en estado de conservación general Regular ,sin daños por sismo. Terminaciones de calidad Inferior, en estado de conservación Regular, sin renovaciones recientes. Instalaciones de calidad Corriente, en estado de conservación Normal, sin renovaciones recientes.
----------------	---

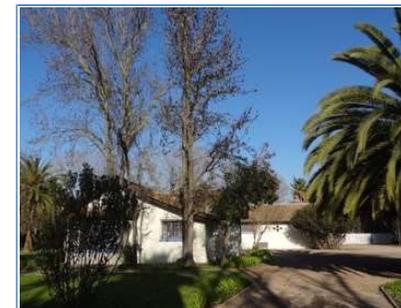
3) Casa Administración**Antecedentes Generales**

Descripción / Uso:	Edificación estructura de albañilería, techumbre madera, cubierta tejas arcilla, piso madera y cerámica.
--------------------	--

Calidad general:	2. Buena	Superficie Total: (M²)	340,00
Estado general:	2. Bueno	N° Pisos:	1
Año de Construcción:	1985	Permiso de Edificación:	Sin información
Adosamiento:	Aislada	Recepción Final:	Sin información

Estructura soportante:	C. Alb. Conf	Daños Sismo		Techumbre:	Cercha de madera	Vida Útil	70
Calidad:	2. Buena			Cubierta:	Arcilla tejas	VU Trans.	35
Estado de conservación:	2. Bueno			Tabiques:		VU Rem.	35
Entrepiso:				Escalera:		VUR Adicionada

Observaciones:	Obra gruesa en estado de conservación general Bueno ,sin daños por sismo. Terminaciones de calidad Buena, en estado de conservación Normal, renovadas el año 2015. Instalaciones de calidad Buena, en estado de conservación Normal, sin renovaciones recientes.
----------------	--

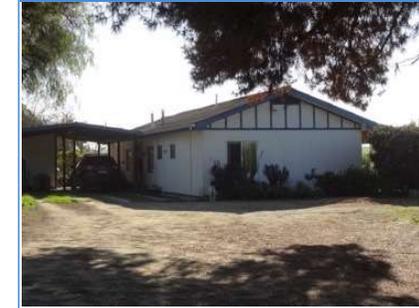
4) Casa 4 casas trabajadores (todas iguales)**Antecedentes Generales**

Descripción / Uso:	4 casas iguales, de 80 m2 cada una; todas de estructura de madera , techumbre madera, cubierta pizarreño, piso madera y cerámica.
--------------------	---

Calidad general:	2. Buena	Superficie Total: (M²)	240,00
Estado general:	2.5 Normal	N° Pisos:	1
Año de Construcción:	1995	Permiso de Edificación:	Sin información
Adosamiento:	Aislada	Recepción Final:	Sin información

Estructura soportante:	E. Madera	Daños Sismo	No	Techumbre:	Cercha de madera	Vida Útil	45
Calidad:	2.5 Corriente			Cubierta:	Fibrocemento planchas	VU Trans.	25
Estado de conservación:	2.5 Normal			Tabiques:		VU Rem.	20
Entrepiso:				Escalera:		VUR Adicionada

Observaciones:	Obra gruesa en estado de conservación general Normal ,sin daños por sismo. Terminaciones de calidad Regular, en estado de conservación Normal, renovadas el año 2015. Instalaciones de calidad Corriente, en estado de conservación Normal, sin renovaciones recientes.
----------------	---

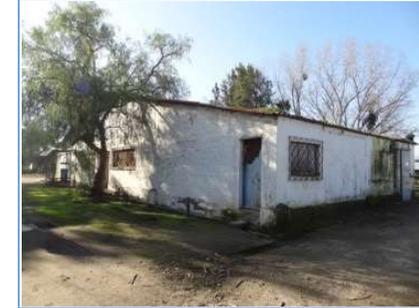
5) Casa Trabajador**Antecedentes Generales**

Descripción / Uso:	Casa estructura de albañilería, techumbre madera, cubierta pizarreño. Piso radier madera y cerámica.
--------------------	--

Calidad general:	3. Regular	Superficie Total: (M²)	100,00
Estado general:	3. Regular	N° Pisos:	1
Año de Construcción:	1985	Permiso de Edificación:	Sin información
Adosamiento:	Aislada	Recepción Final:	Sin información

Estructura soportante:	C. Alb. Conf	Daños Sismo		Techumbre:	Cercha de madera	Vida Útil	70
Calidad:	2.5 Corriente			Cubierta:	Fibrocemento planchas	VU Trans.	35
Estado de conservación:	2.5 Normal			Tabiques:		VU Rem.	35
Entrepiso:				Escalera:		VUR Adicionada

Observaciones:	Obra gruesa en estado de conservación general Normal ,sin daños por sismo. Terminaciones de calidad Regular, en estado de conservación Normal, renovadas el año 2015. Instalaciones de calidad Corriente, en estado de conservación Normal, sin renovaciones recientes.
----------------	---

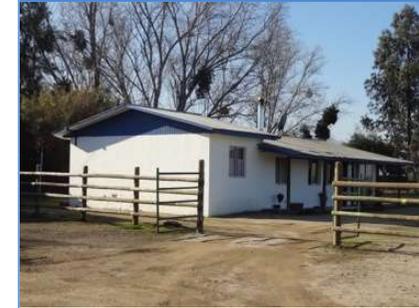
6) Casa Trabajador**Antecedentes Generales**

Descripción / Uso:	Casa estructura de albañilería, techumbre madera, cubierta zinc. Piso radier madera y cerámica.
--------------------	---

Calidad general:	2.5 Corriente	Superficie Total: (M²)	80,00
Estado general:	2.5 Normal	N° Pisos:	1
Año de Construcción:	1985	Permiso de Edificación:	Sin información
Adosamiento:	Aislada	Recepción Final:	Sin información

Estructura soportante:	C. Alb. Conf	Daños Sismo		Techumbre:	Cercha de madera	Vida Útil	70
Calidad:	2.5 Corriente			Cubierta:	Acero zincado acanalado	VU Trans.	35
Estado de conservación:	2.5 Normal			Tabiques:		VU Rem.	35
Entrepiso:				Escalera:		VUR Adicionada

Observaciones:	Obra gruesa en estado de conservación general Normal, sin daños por sismo. Terminaciones de calidad Regular, en estado de conservación Normal, renovadas el año 2015. Instalaciones de calidad Corriente, en estado de conservación Normal, sin renovaciones recientes.
----------------	---

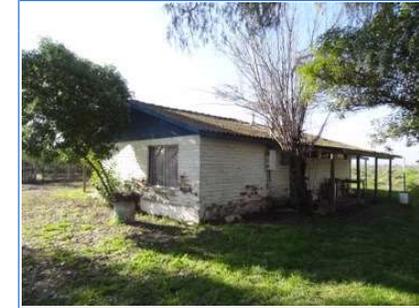
7) Casa Trabajador**Antecedentes Generales**

Descripción / Uso:	Casa estructura de albañilería, techumbre madera, cubierta pizarreño. Piso radier madera y cerámica.
--------------------	--

Calidad general:	3. Regular	Superficie Total: (M²)	60,00
Estado general:	2.5 Normal	N° Pisos:	1
Año de Construcción:	1985	Permiso de Edificación:	Sin información
Adosamiento:	Aislada	Recepción Final:	Sin información

Estructura soportante:	C. Alb. Conf	Daños Sismo		Techumbre:	Cercha de madera	Vida Útil	70
Calidad:	2.5 Corriente			Cubierta:	Fibrocemento planchas	VU Trans.	35
Estado de conservación:	2.5 Normal			Tabiques:		VU Rem.	35
Entrepiso:				Escalera:		VUR Adicionada

Observaciones:	Obra gruesa en estado de conservación general Normal ,sin daños por sismo. Terminaciones de calidad Regular, en estado de conservación Normal, renovadas el año 2015. Instalaciones de calidad Corriente, en estado de conservación Normal, sin renovaciones recientes.
----------------	---

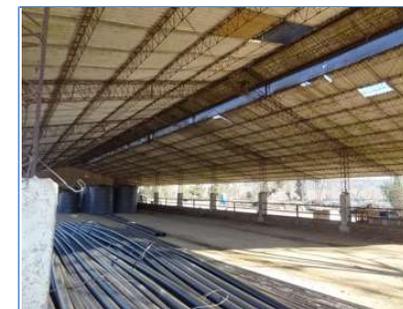
8) Galpón Ex maternidad**Antecedentes Generales**

Descripción / Uso:	Estructura acero, techumbre acero, cubierta pizarreño y piso radier.
--------------------	--

Calidad general:	3. Regular	Superficie Total: (M²)	2.000,00
Estado general:	2.5 Normal	N° Pisos:	1
Año de Construcción:	1995	Permiso de Edificación:	Sin información
Adosamiento:	Aislada	Recepción Final:	Sin información

Estructura soportante:	AA. Galpón	Daños Sismo		Techumbre:	Perfiles de acero	Vida Útil	40
Calidad:	2.5 Corriente			Cubierta:	Fibrocemento planchas	VU Trans.	25
Estado de conservación:	2.5 Normal			Tabiques:		VU Rem.	15
Entrepiso:				Escalera:		VUR Adicionada

Observaciones:	Obra gruesa en estado de conservación general Normal ,sin daños por sismo. Terminaciones de calidad Inferior, en estado de conservación Normal, sin renovaciones recientes. Instalaciones de calidad Corriente, en estado de conservación Normal, sin renovaciones recientes.
----------------	---

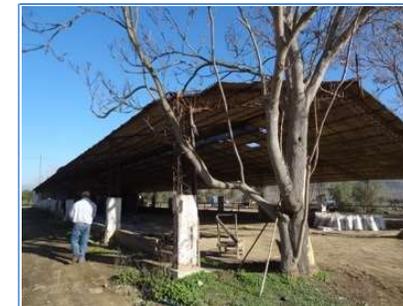
9) Galpón Forraje**Antecedentes Generales**

Descripción / Uso:	Estructura acero, techumbre acero,, cubierta pizarreño y piso radier.
--------------------	---

Calidad general:	3. Regular	Superficie Total: (M²)	420,00
Estado general:	3. Regular	N° Pisos:	1
Año de Construcción:	1995	Permiso de Edificación:	Sin información
Adosamiento:	Aislada	Recepción Final:	Sin información

Estructura soportante:	AA. Galpón	Daños Sismo		Techumbre:	Perfiles de acero	Vida Útil	40
Calidad:	2.5 Corriente			Cubierta:	Fibrocemento planchas	VU Trans.	25
Estado de conservación:	2.5 Normal			Tabiques:		VU Rem.	15
Entrepiso:				Escalera:		VUR Adicionada

Observaciones:	Obra gruesa en estado de conservación general Normal ,sin daños por sismo. Terminaciones de calidad Inferior, en estado de conservación Normal, sin renovaciones recientes. Instalaciones de calidad Corriente, en estado de conservación Normal, sin renovaciones recientes.
----------------	---

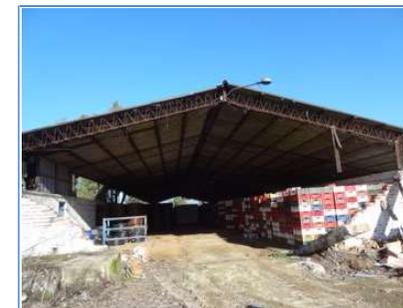
10) Galpón Ex frigorífico**Antecedentes Generales**

Descripción / Uso:	Estructura mixta, acero y albañilería, techumbre metálica, cubierta zinc y piso radier.
--------------------	---

Calidad general:	3. Regular	Superficie Total: (M²)	400,00
Estado general:	2.5 Normal	N° Pisos:	1
Año de Construcción:	1995	Permiso de Edificación:	Sin información
Adosamiento:	Aislada	Recepción Final:	Sin información

Estructura soportante:	AA. Galpón	Daños Sismo		Techumbre:	Perfiles de acero	Vida Útil	40
Calidad:	2.5 Corriente			Cubierta:	Acero zincado acanalado	VU Trans.	25
Estado de conservación:	2.5 Normal			Tabiques:		VU Rem.	15
Entrepiso:				Escalera:		VUR Adicionada

Observaciones:	Obra gruesa en estado de conservación general Normal ,sin daños por sismo. Terminaciones de calidad Inferior, en estado de conservación Normal, sin renovaciones recientes. Instalaciones de calidad Corriente, en estado de conservación Normal, sin renovaciones recientes.
----------------	---

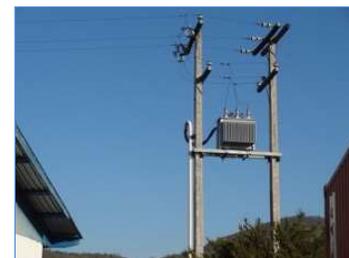
Descripción: Transformador trifásico 115 KVA

Materialidad:	Otro	Año:	2012	Vida Útil	40
Calidad general:	2. Buena	Situación Municipal:	-	VU Trans.	8
Estado general:	2. Bueno	Tipo de Bien:	Mueble	VU Rem.	32
Cantidad / Unidad:	115,00 Un	Observaciones:		VUR.Adicionada
