## Informe de Valoración Norma IFRS:

## Fundo San Andrés, El Embalse y Cerros

María Pinto / Chorombo

Fecha 15-10-2020

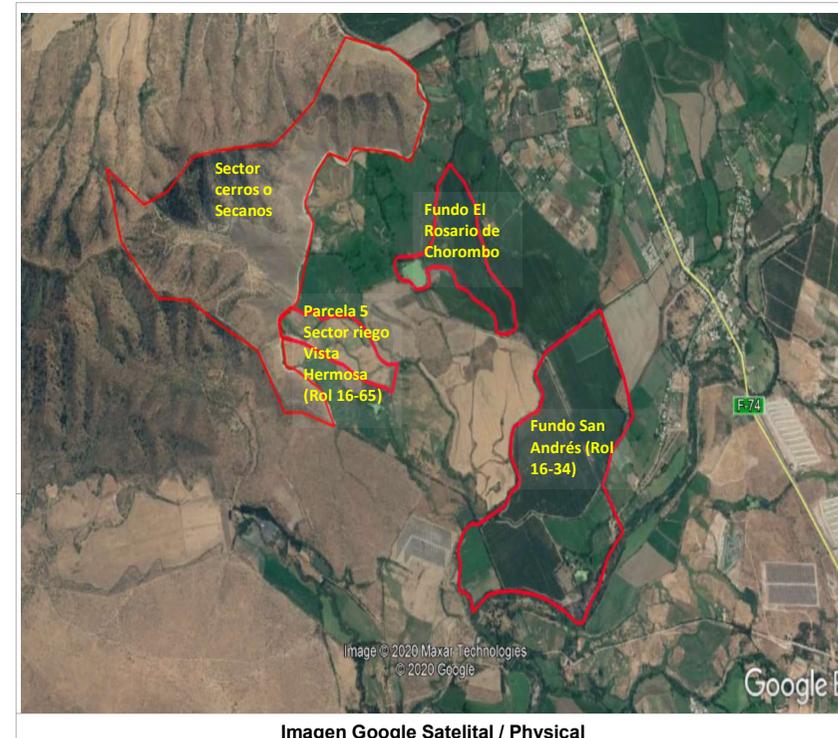
Imagen Google Satelital / Physical

3) Polígonos estimados según imagen satelital son coincidentes con polígonos indicados según Ide Minagri y cartografía de SII en cunato a forma. Sin embargo porlígono con rol 16-806 no figura en cartografía de SII asociado a dicho rol ni en Ide Minagri, sino que lo asocia a rol 16-65.

6) Indica polígono de Ide Minagri asociado el rol 16-43, que correspondería al "Sector cerros o Secanos" (por la forma del polígono), pero dicho sector, según escritura aportada, está asociado al rol 16-806. Se recomienda aportar plano predial inscrito y actualizado para poder corroborar los roles asociados a polígonos evaluados en el presente informe.

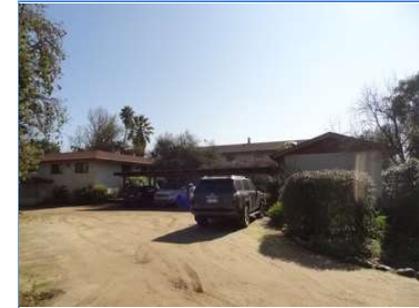
Descripción / Uso: Casa estructura de albañilería, techumbre madera, cubierta zinc, piso madera y ceramica.

Calidad general: 2. Buena

Estado general: 2. Bueno

Observaciones: Obra gruesa en estado de conservación general Normal ,sin daños por sismo. Terminaciones de calidad Buena, en estado de conservación Normal, sin renovaciones recientes. Instalaciones de calidad Buena, en estado de conservación Normal, sin renovaciones recientes.

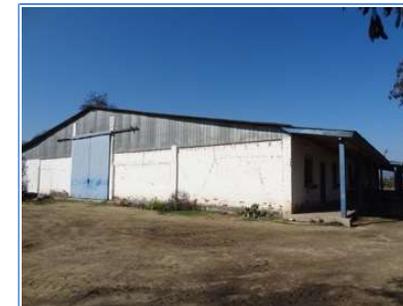
**2) Edificación Bodegas y pesebreras****Antecedentes Generales**

Descripción / Uso:	Construcción de estructura albañilería, techumbre madera, cubierta zinc y piso radier.
--------------------	--

Calidad general:	3. Regular	Superficie Total: (M²)	870,00
Estado general:	3. Regular	N° Pisos:	1
Año de Construcción:	1985	Permiso de Edificación:	Sin información
Adosamiento:	Aislada	Recepción Final:	Sin información

Observaciones:	Obra gruesa en estado de conservación general Regular ,sin daños por sismo. Terminaciones de calidad Regular, en estado de conservación Regular, sin renovaciones recientes. Instalaciones de calidad Corriente, en estado de conservación Normal, sin renovaciones recientes.
----------------	--

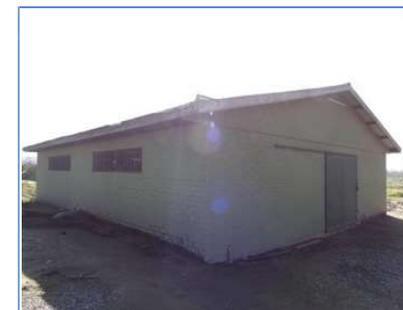
**3) Caseta De riego****Antecedentes Generales**

Descripción / Uso:	Edificación estructura de albañilería, techumbre madera, cubierta zinc, piso radier.
--------------------	--

Calidad general:	3. Regular	Superficie Total: (M²)	80,00
Estado general:	2.5 Normal	N° Pisos:	1
Año de Construcción:	2008	Permiso de Edificación:	Sin información
Adosamiento:	Aislada	Recepción Final:	Sin información

Observaciones:	Obra gruesa en estado de conservación general Normal ,sin daños por sismo. Terminaciones de calidad Regular, en estado de conservación Normal, sin renovaciones recientes. Instalaciones de calidad Corriente, en estado de conservación Normal, sin renovaciones recientes.
----------------	--

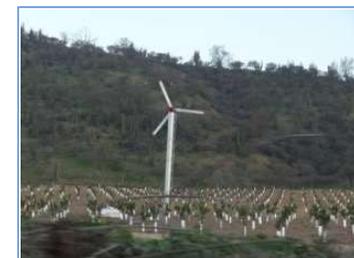
Descripción: 6 helices para el control de heladas, para cubrir una superficie de 7 háas cada una. Marca Orchard-Rite; se desconoce modelo.

Materialidad:	Otro	Año:	2019	Vida Útil	40
Calidad general:	2. Buena	Situación Municipal:	-	VU Trans.	1
Estado general:	2. Bueno	Tipo de Bien:	Mueble	VU Rem.	39
Cantidad / Unidad:	6,00 Un	Observaciones:		VUR.Adicionada
